BOLETIM DE OBRA

JULHO/2024

Com início do trecho estaiado, Ponte de Guaratuba chega a 14,24% de conclusão

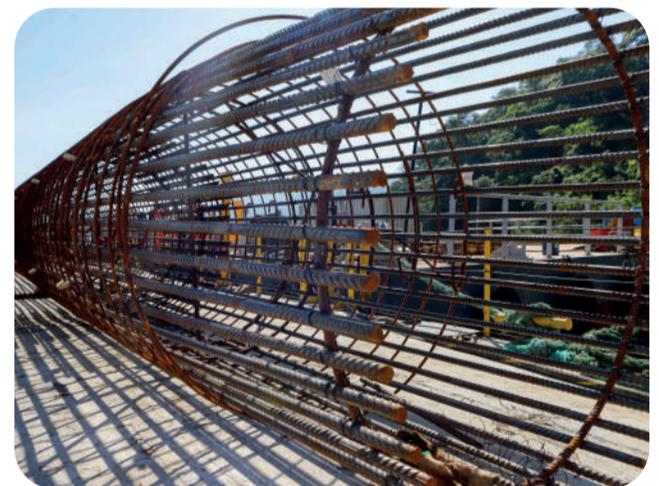
Armação de aço para fundação offshore.
Imagem: AEN.

Cada estaca possui de 180 a 220 centímetros de diâmetro e de 20 a 50 metros de comprimento, chegando a pesar 470 toneladas. A estrutura estaiada contará com duas torres, nas quais os estais serão ancorados para dar sustentação à pista. As torres serão sustentadas por oito estacas com diâmetros de 2,20 metros e até 50 metros de profundidade.

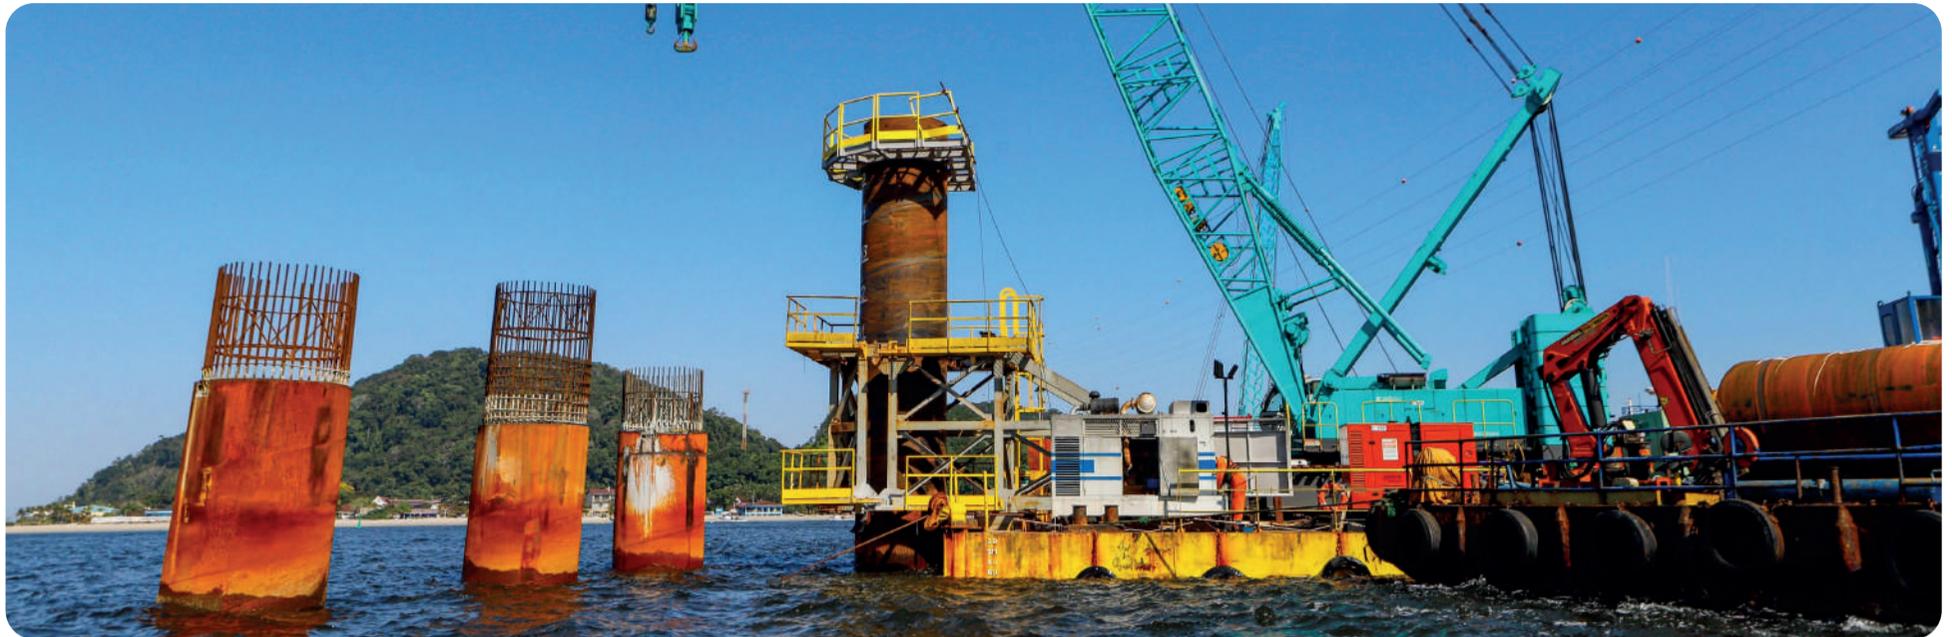
Estacas concretadas e em execução no apoio AP04.
Imagem: AEN.

Até o momento, dez das 64 estacas de concreto que servirão de base para os 1.244 metros de extensão da ponte já foram concretadas e outras oito estão em processo de instalação. Seis das estacas instaladas fazem parte do trecho pré-moldado, enquanto as outras quatro integram a parte estaiada da ponte. A expectativa é de que 50 estacas sejam instaladas até o fim de 2024. As escavações são executadas com apoio marítimo de duas balsas operacionais.

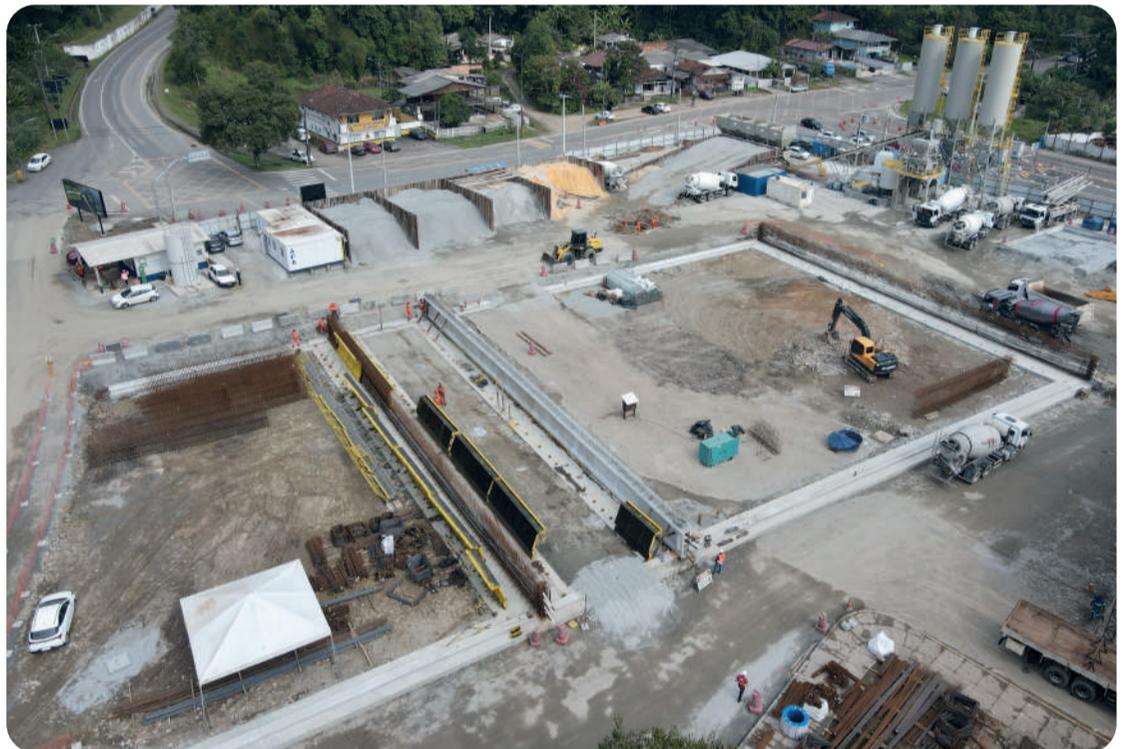
Pátio de vigas pré-moldadas.
Imagem: CSPG.

O pátio de vigas é composto por três berços de fabricação e conta com um sistema de transporte dessas vigas para o estoque através de macaco hidráulico e roletes pelas duas extremidades do pátio.

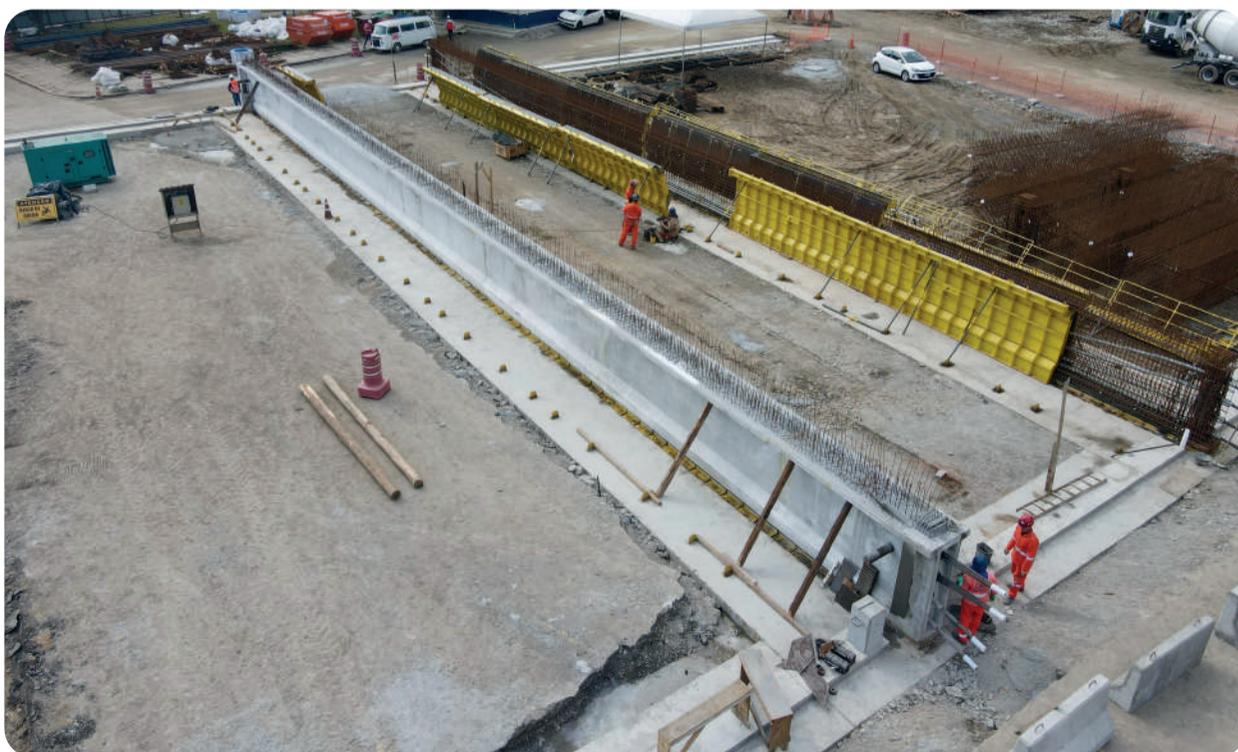
Viga pré-moldada em berço de fabricação.
Imagem: CSPG.

As vigas de concreto são essenciais na construção da Ponte de Guaratuba, esse elemento estrutural deve apresentar elevada resistência para que a ponte possa suportar os esforços recebidos nas constantes travessias de carros entre as duas cidades do litoral paranaense. Cada viga feita no pátio tem 40,60 metros de comprimento e 2 metros de altura.

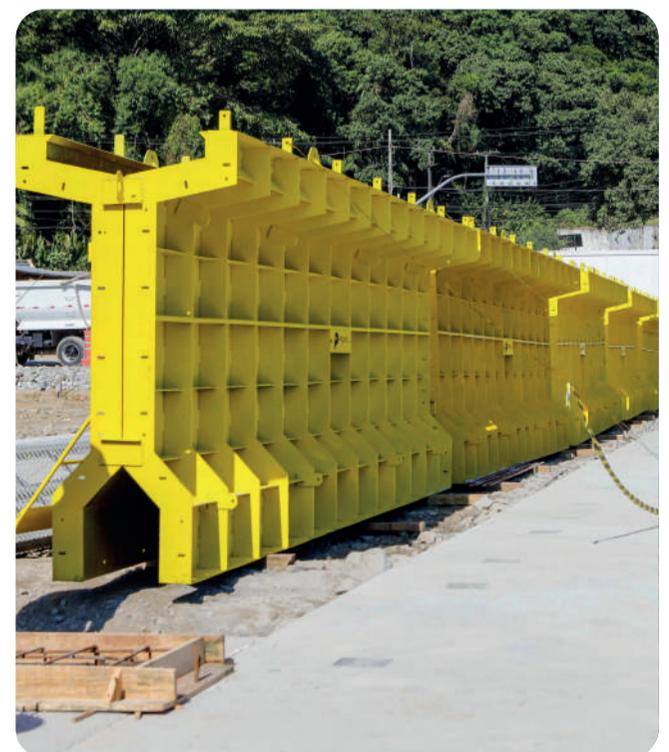
Forma das vigas longarinas pré-moldadas
Imagem: CSPG.

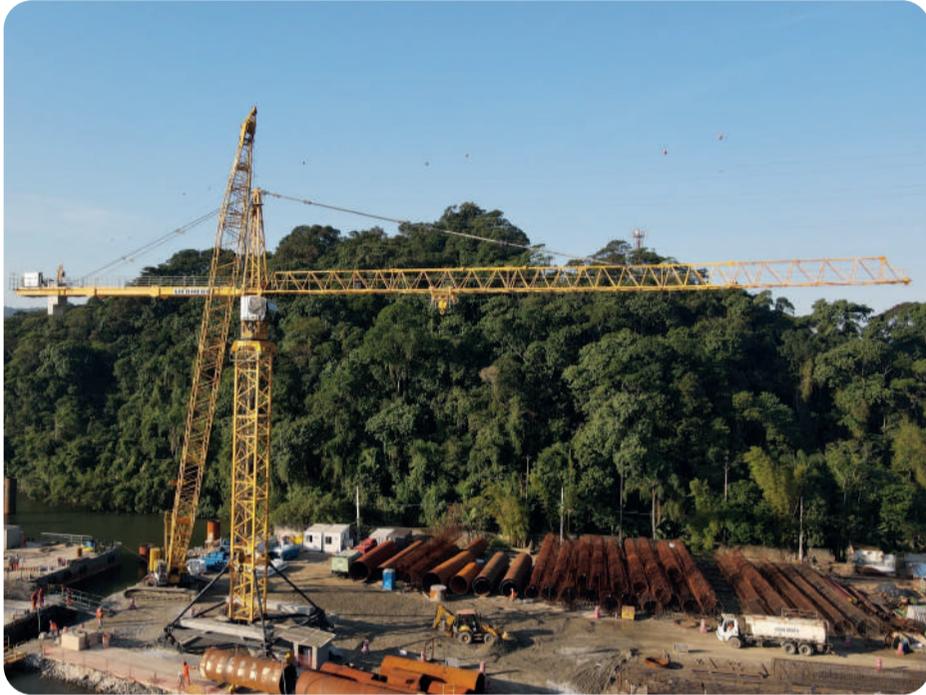
Grua Liebherr 420 instalada próximo à cabeceira da ponte.
Imagem: CSPG.

A Grua Liebherr 420 foi instalada na Baía de Guaratuba e conta com 50 metros de comprimento de lança, com altura de 28,27 metros e capacidade de carga de até 20 toneladas. Esse equipamento de elevação de cargas é indispensável em canteiros de obras de médio e grande porte.

Instalado no canteiro de obras, próximo à cabeceira da ponte, a grua, do tipo fixa, foi chumbada sobre uma base de concreto e traz ganho de produtividade nas atividades construtivas, como a movimentação de materiais pesados de maneira rápida e eficaz, sua utilização reduz a necessidade de trabalho manual intensivo, economizando tempo e esforço dos trabalhadores. Além disso, a utilização da grua também otimiza a montagem de estruturas, auxilia no deslocamento de equipamentos e materiais, no suporte logístico, no alcance de longas distâncias e otimiza o tempo de construção.

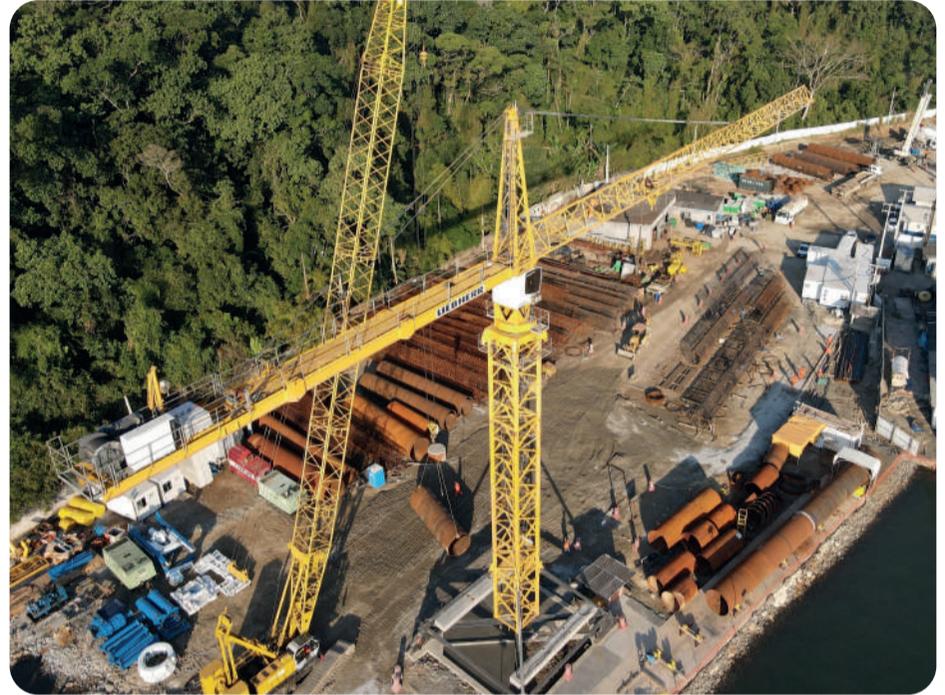
Grua que auxiliará nas atividades construtivas.
Imagem: CSPG.

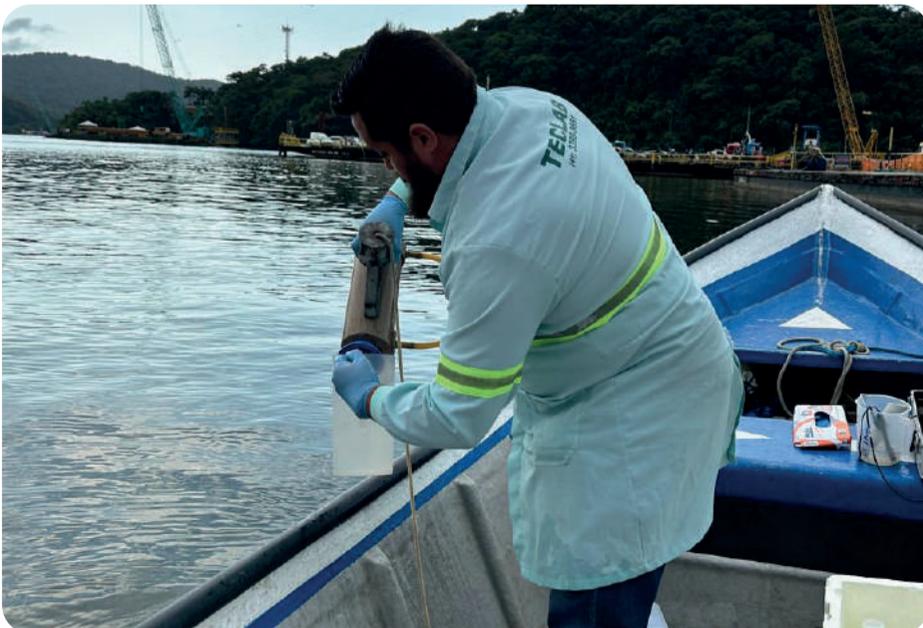
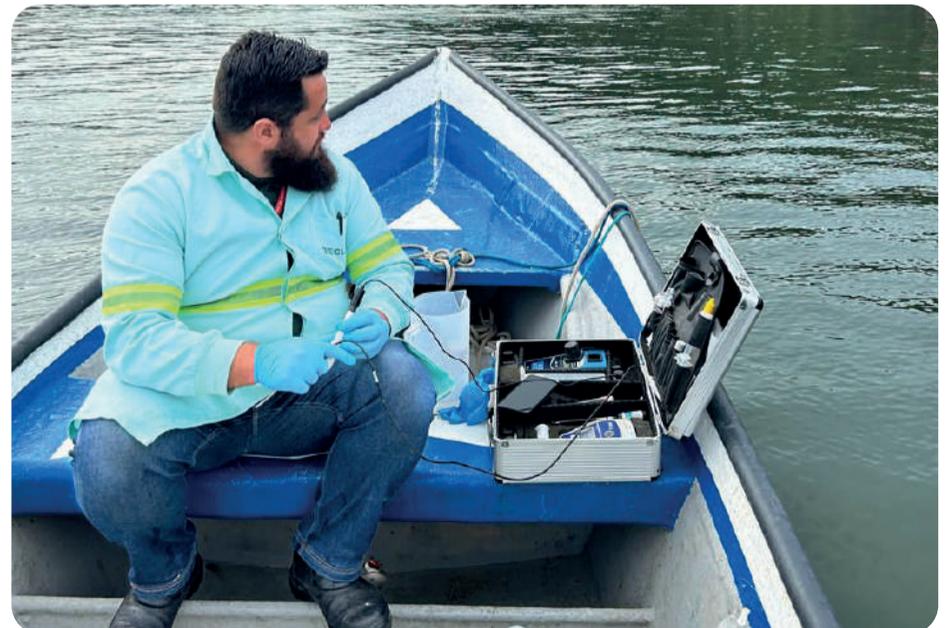
Profissional realizando atividade de Monitoramento.
Imagem: CSPG.

As coletas são realizadas em diferentes profundidades (superfície, meio e fundo), considerando ainda a dispersão dos poluentes na coluna d'água. A periodicidade do controle é feito mensalmente, durante o primeiro ano da obra, devido às atividades de cravação das estacas, considerada a etapa de maior potencial de impactos.
