# Ponte de **Guaratubá**

## BOLETIM DE OBRA DEZEMBRO/2025

### Ponte de Guaratuba alcança 88% de execução e entra na fase final das grandes estruturas

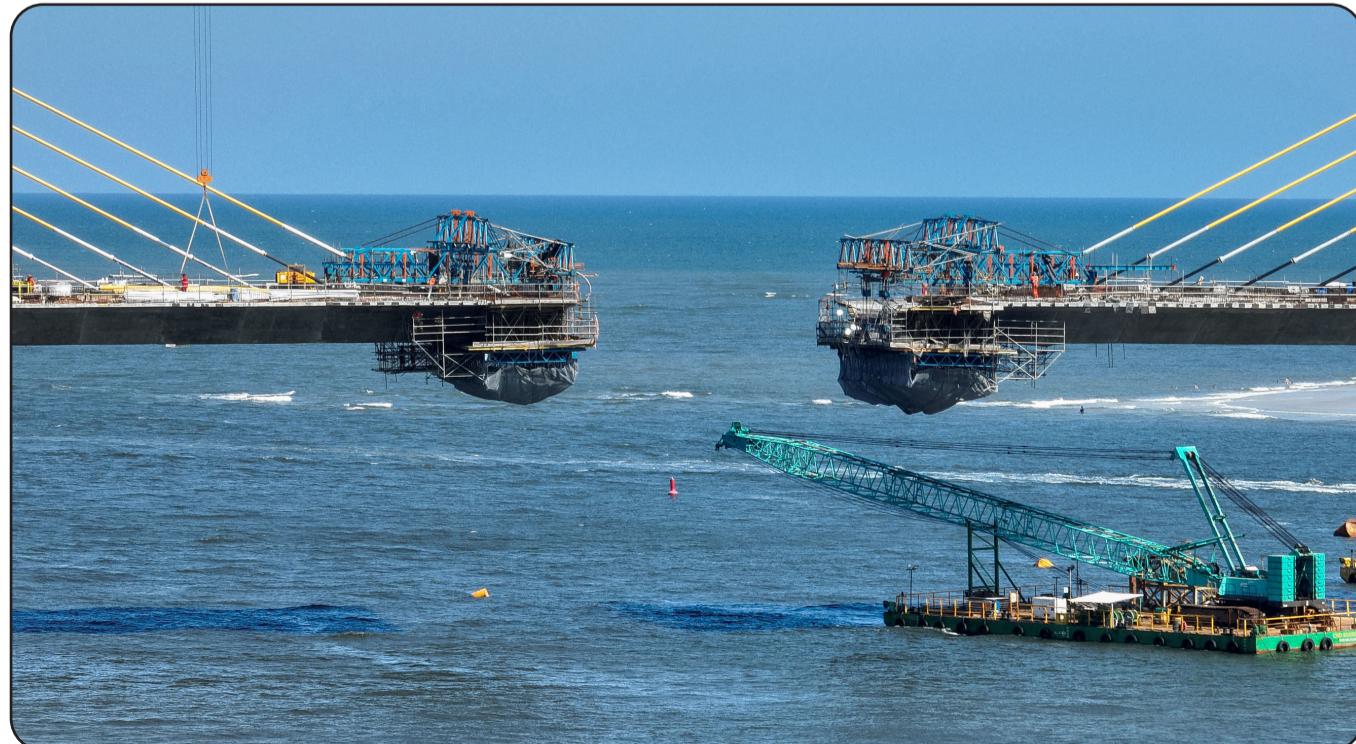
No lado de Guaratuba, o trecho pré-moldado foi totalmente concluído em novembro de 2025. A concretagem das lajes do tabuleiro nesse segmento teve início em abril de 2025 e seguiu de forma contínua até a finalização

das 16 lajes, que compõem integralmente o trecho pré-moldado deste lado da ponte.

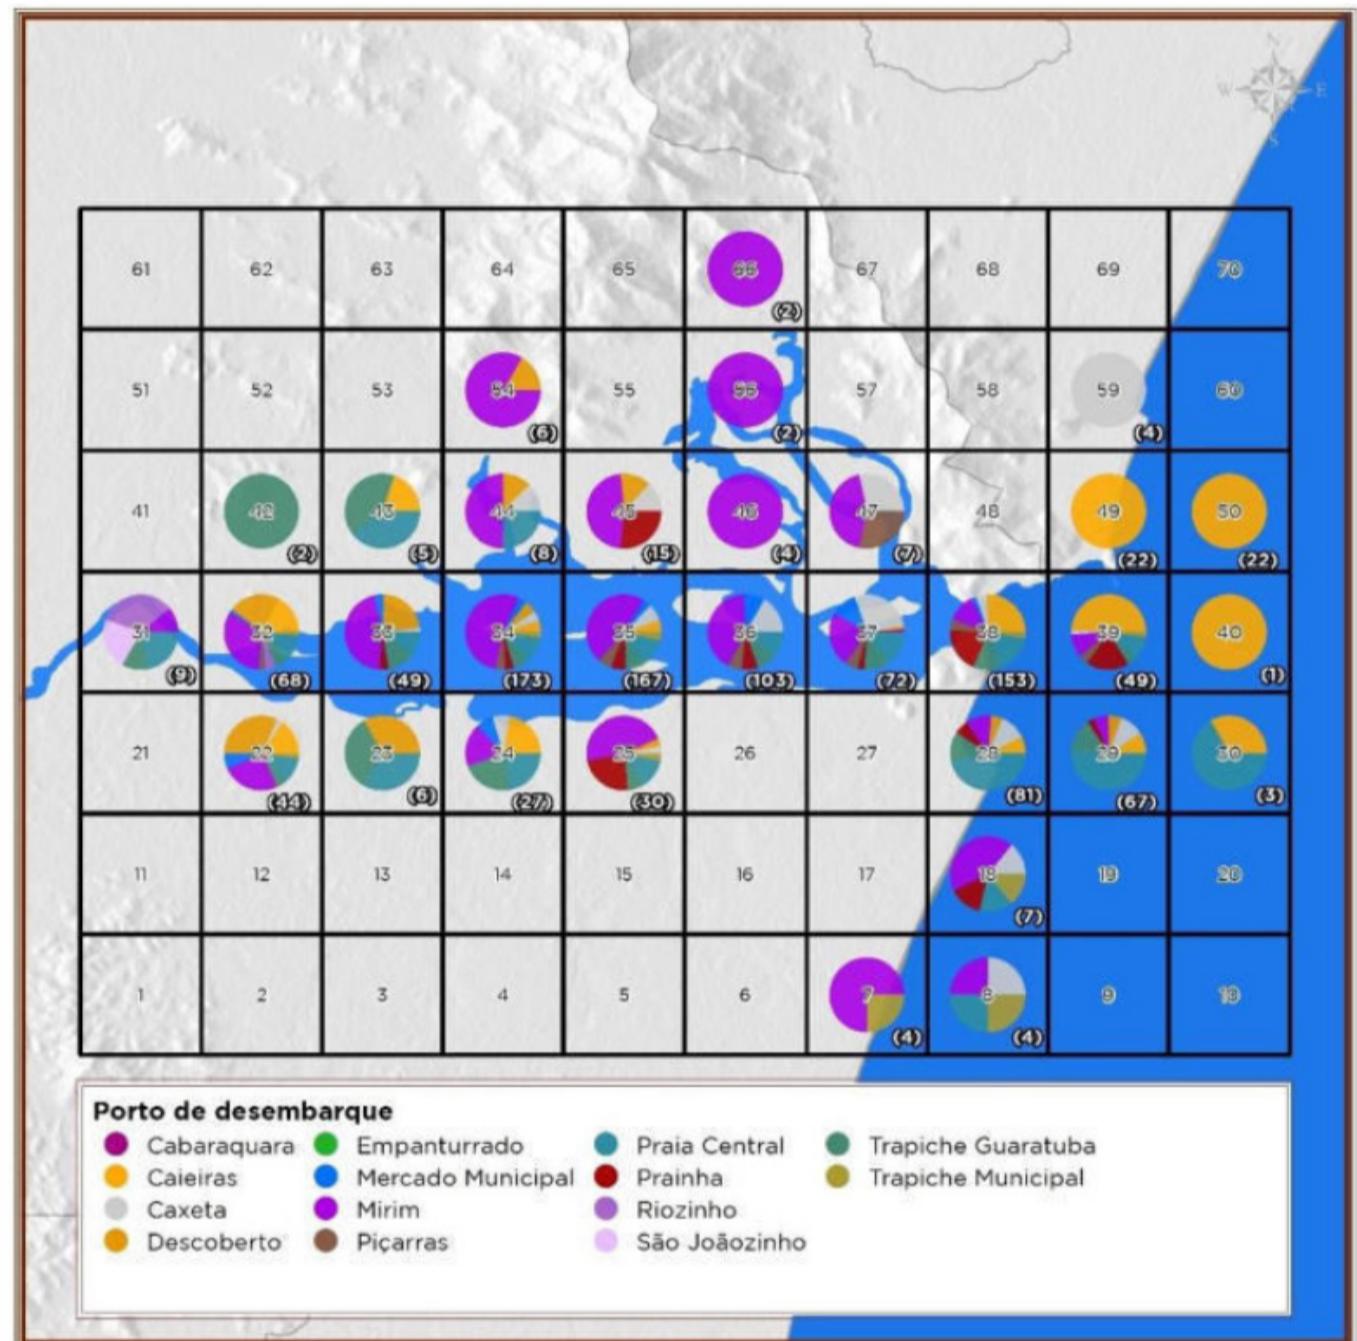
O mapa ao lado ajuda a visualizar como a pesca artesanal acontece na Baía de Guaratuba. A área foi dividida em quadrantes, e cada círculo representa a intensidade da pesca em cada região, indicando também de quais portos partem os pescadores. Quanto maior a fatia do círculo, maior o número de registros de pesca naquele local. Observa-se que a maior parte da atividade se concentra nas áreas internas da baía, tradicionalmente utilizadas para a captura de espécies importantes para a economia local, como a tainha e os camarões. O mapa mostra ainda que diferentes comunidades compartilham as mesmas áreas de pesca, refletindo o caráter coletivo e histórico da atividade pesqueira na região. Esse padrão se manteve estável ao longo do monitoramento, indicando que, até o momento, as obras da Ponte de Guaratuba não provocaram mudanças significativas na forma como os pescadores utilizam o território pesqueiro.

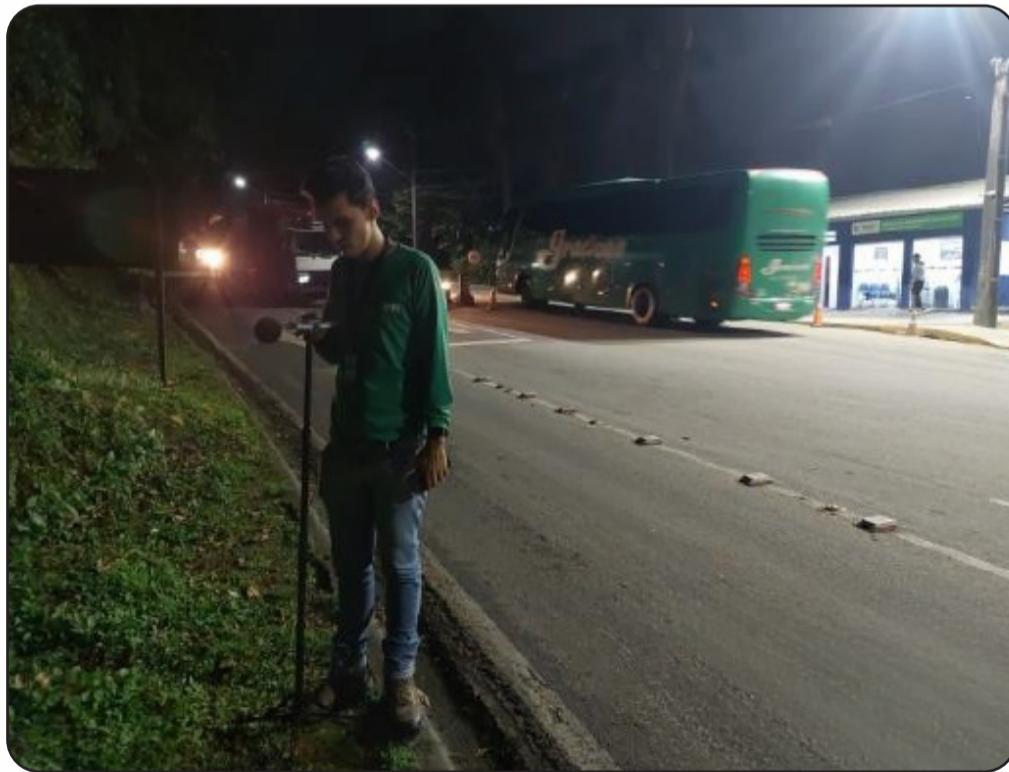
Monitoramento de ruído noturno

Em relação ao monitoramento de ruído ambiental, as medições realizadas nos períodos diurno e noturno indicaram que a grande maioria dos pontos monitorados apresentou níveis de pressão sonora em conformidade com os Níveis de Critério de Avaliação (NCA) estabelecidos pela ABNT NBR 10.151:2019. Conforme consolidado no relatório, mais de 90% dos registros de ruído permaneceram dentro dos limites legais, tanto quando comparados aos valores normativos quanto em relação ao marco zero ambiental, não sendo observados padrões de elevação sistemática associados às frentes de obra.

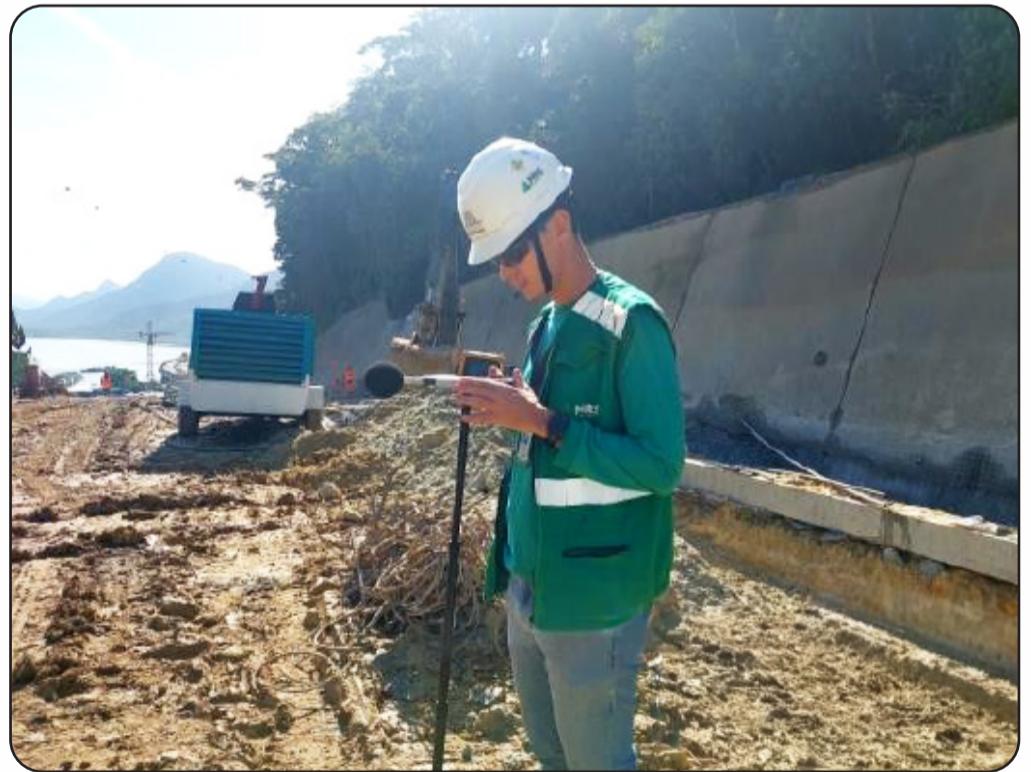
Monitoramento de ruído diurno

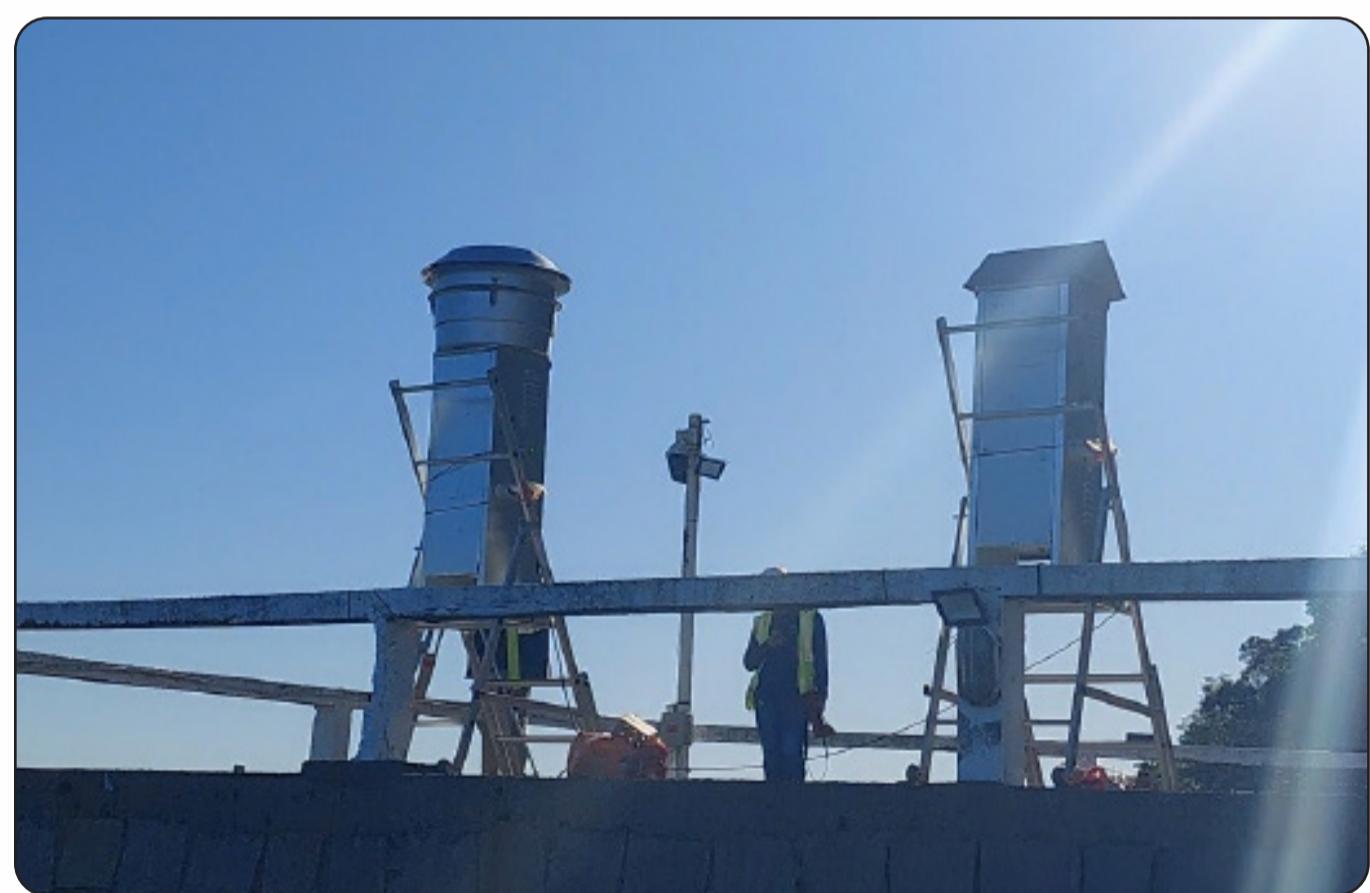
**As Partículas Totais em Suspensão (PTS) e Material Particulado MP<sub>10</sub>, apresentaram concentrações compatíveis com os padrões de qualidade do ar estabelecidos na legislação ambiental vigente**

No que se refere à qualidade do ar, os parâmetros monitorados, com destaque para Partículas Totais em Suspensão (PTS) e Material Particulado MP<sub>10</sub>, apresentaram concentrações compatíveis com os padrões de qualidade do ar estabelecidos na legislação ambiental vigente. As campanhas realizadas ao longo do semestre não indicaram episódios críticos de degradação da qualidade atmosférica, mesmo em períodos de maior movimentação de solo e tráfego de veículos pesados.

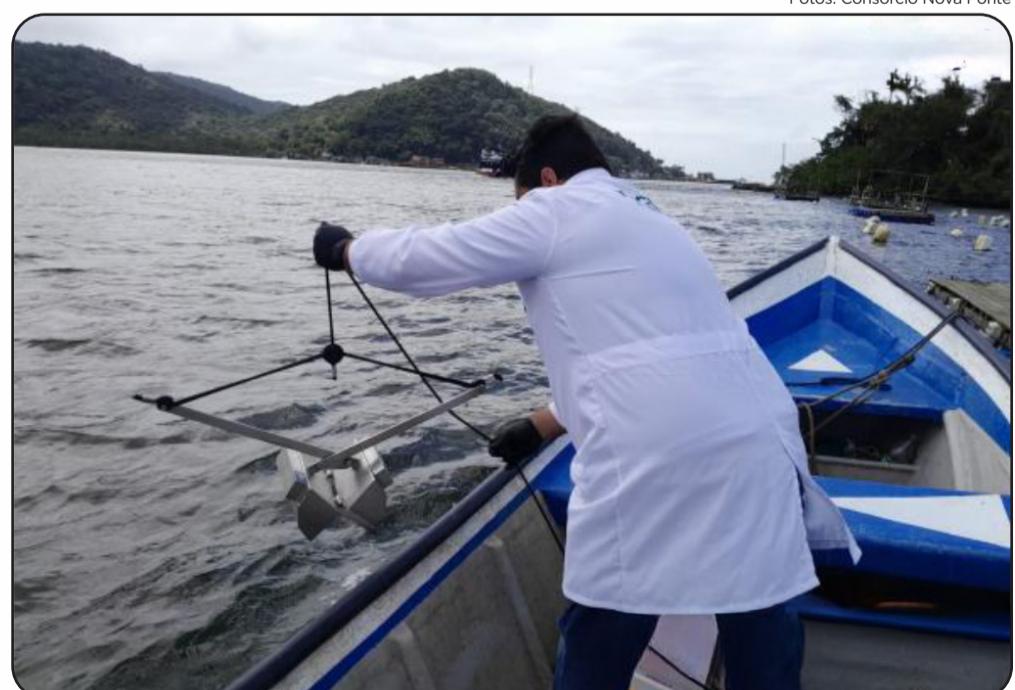
Draga de coleta de sedimento

No que se refere à qualidade dos sedimentos, 100% das amostras analisadas apresentaram concentrações de metais e semi-metais abaixo dos valores orientadores da Resolução CONAMA nº 454/2012. A caracterização granulométrica indicou predominância de frações arenosas, condição que favorece a dispersão natural dos sedimentos e reduz o potencial de acúmulo de contaminantes. Esses resultados apontam para estabilidade das condições físico-químicas do fundo da Baía, mesmo durante a fase de implantação da ponte.
