Ponte de  
**Guaratuba**

**BOLETIM DE OBRA**  
MARÇO/2026

## **Ponte de Guaratuba avança para fase final com tabuleiro 100% concluído e obras complementares em execução**

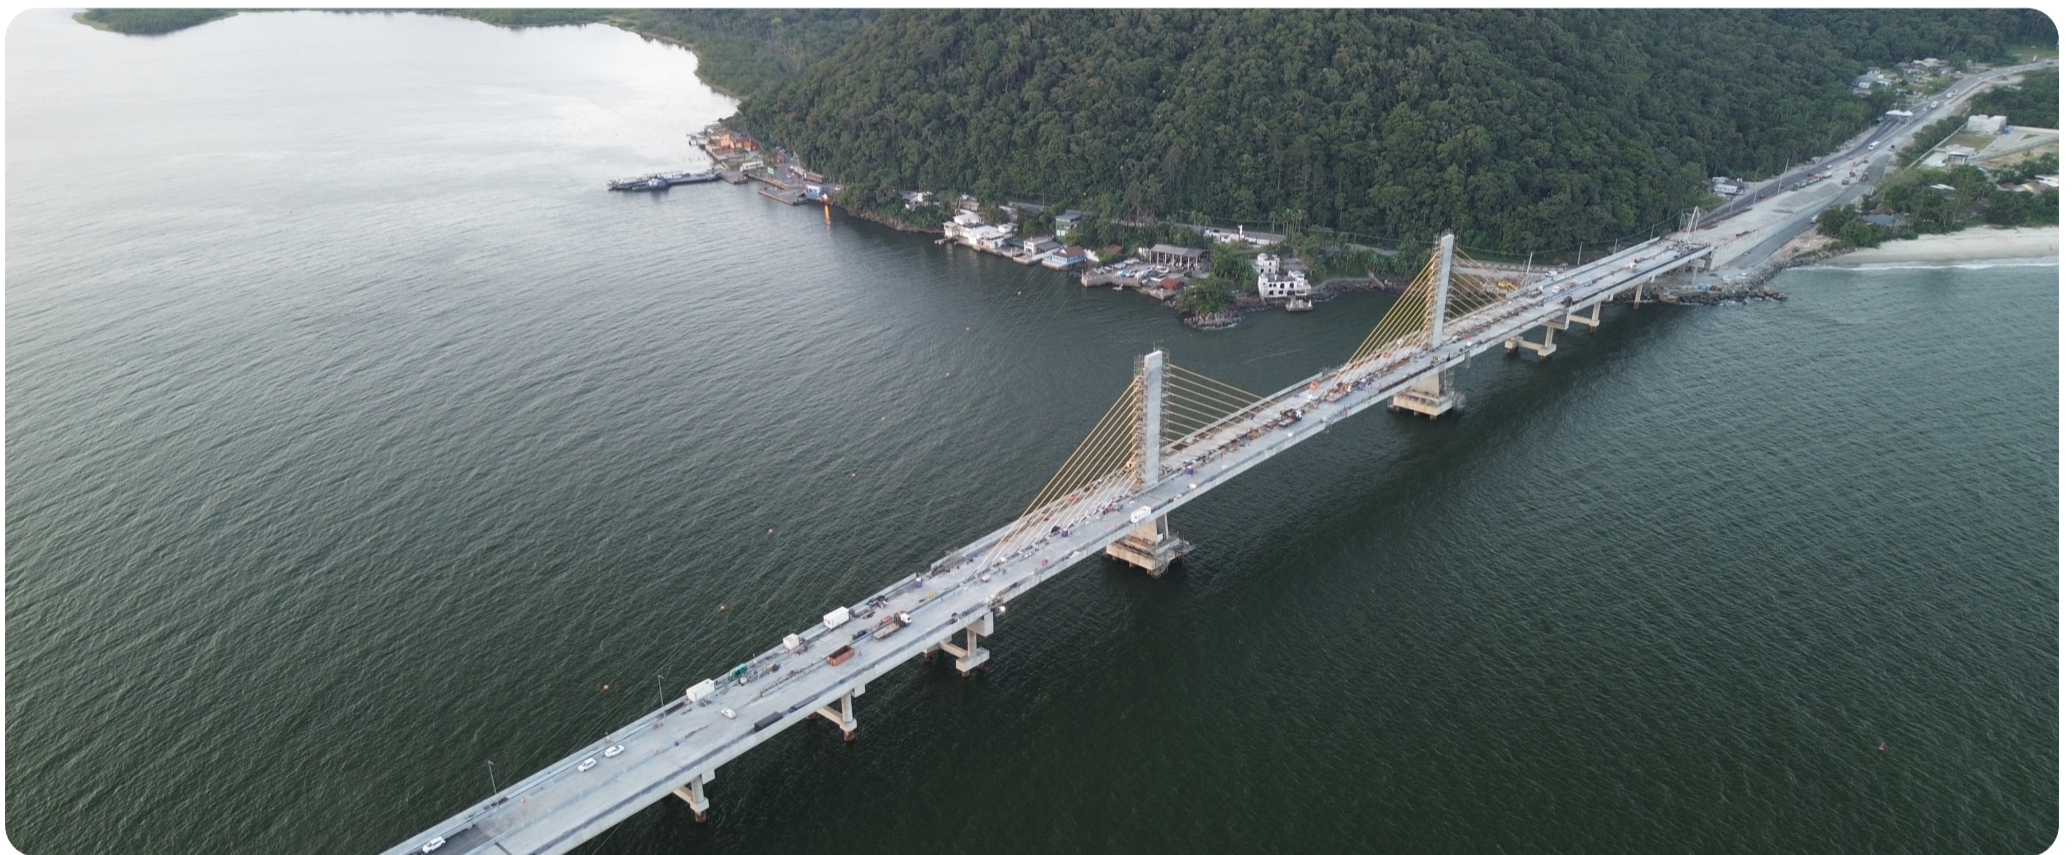
A construção da Ponte de Guaratuba, no litoral do Paraná, atingiu um marco decisivo no início de 2026: a finalização completa do tabuleiro da estrutura, etapa que consolida o avanço da obra rumo à entrega final.

A fase de infraestrutura foi concluída em dezembro de 2025, enquanto a mesoestrutura — composta por pilares e travessas — foi finalizada em janeiro de 2026. Já na superestrutura, o lançamento das vigas ocorreu até janeiro no lado de Matinhos, seguido pela execução das pré-lajes e concretagem das lajes do tabuleiro.

No trecho pré-moldado, foram executadas 20 lajes correspondentes aos 20 vãos previstos. Somados aos três vãos do segmento estaiado, a ponte passa a contar com 23 vãos ao longo de toda a estrutura.

Um dos momentos mais simbólicos da obra foi a concretagem da aduela de fechamento central do trecho estaiado concluindo o vão central totalizando 320 metros. Com isso, toda a ligação estrutural sobre a baía está finalizada.

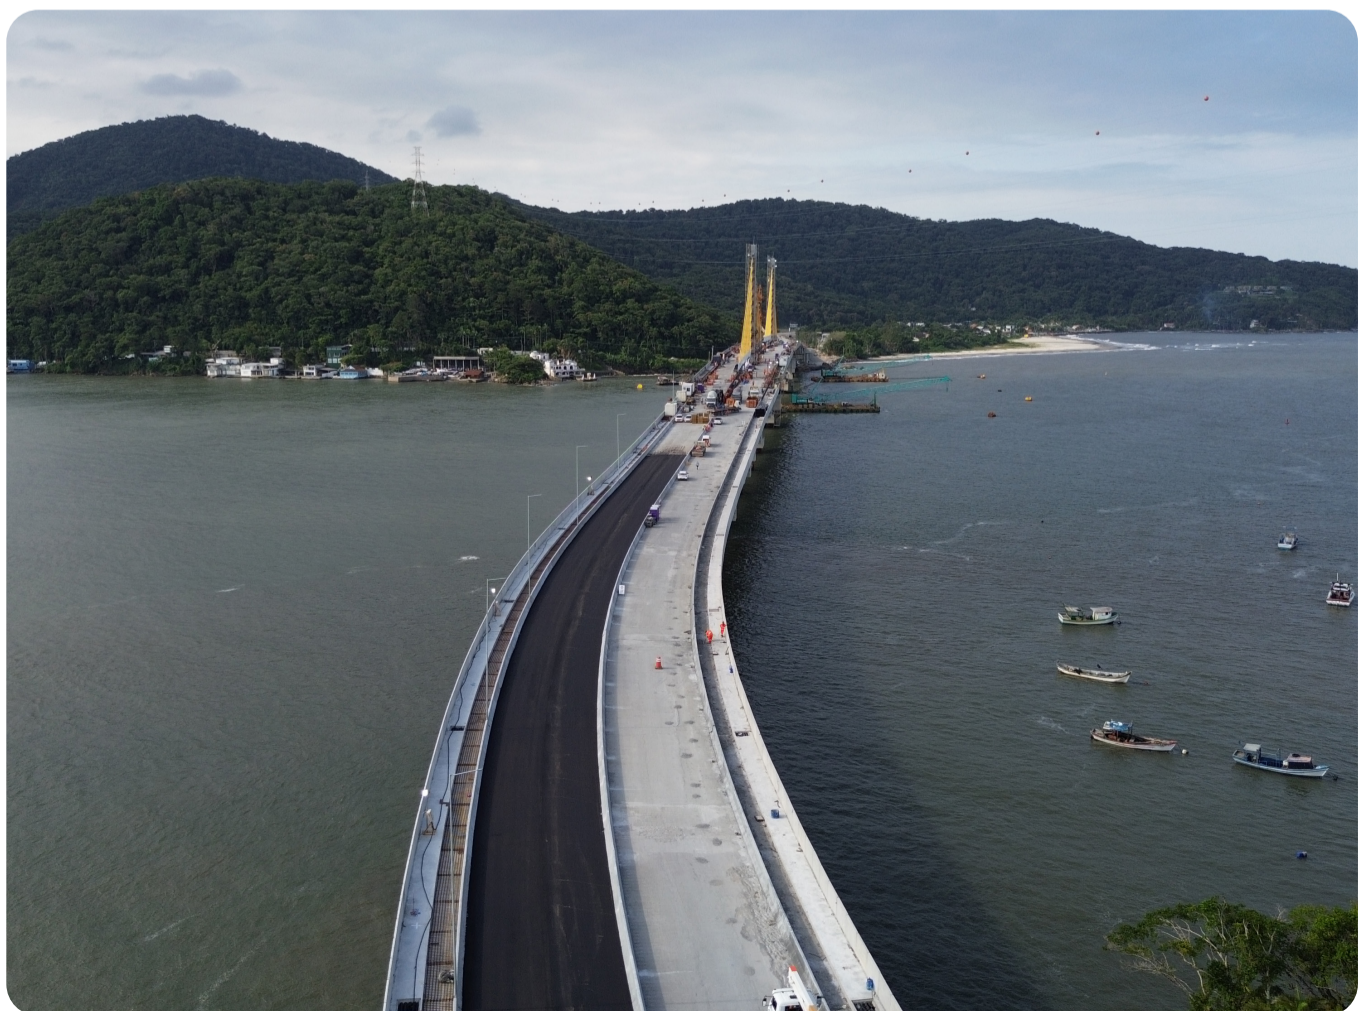
Com a conclusão do tabuleiro, os trabalhos agora se concentram nas chamadas obras complementares. Entre os serviços em andamento estão:

- Implantação de barreiras rígidas tipo New Jersey, já com cerca de 90% executadas;
- Instalação de eletrodutos e guarda-corpos no passeio;
- Concretagem das calçadas e ciclovias;
- Execução da pavimentação asfáltica e sistema de iluminação.

A pavimentação da ponte já foi iniciada, com aplicação de revestimento asfáltico de 7 centímetros de espessura em trechos que somam cerca de 500 metros, a partir do lado de Guaratuba.

Outro destaque é o avanço da drenagem, com a instalação de tubos de PEAD ao longo da estrutura. O sistema foi projetado para coletar e direcionar a água da chuva para caixas separadoras de água e óleo (SAO), evitando que resíduos contaminantes cheguem à Baía de Guaratuba — uma solução alinhada às exigências ambientais.
